1 Backofen-Tür

1.1 Solide Angeln für die Backofen-Tür mit Wippermann Blaustern

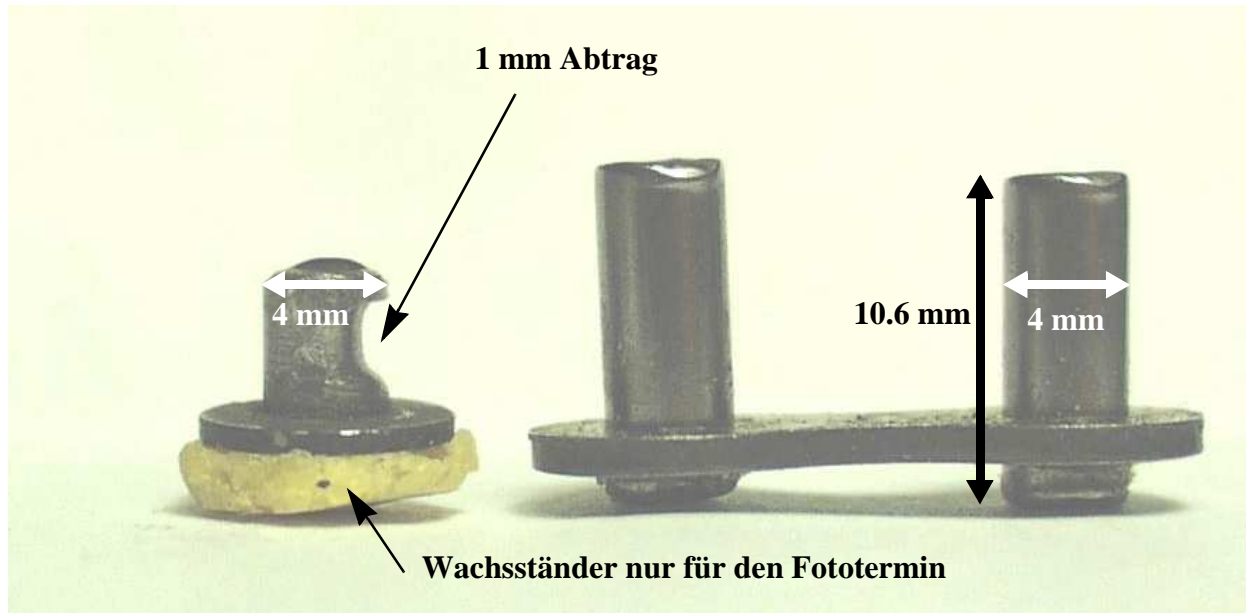
Nun hat unser Gaggenau-Herd eine Backofen-Tür, die nach der Seite schwenkt mit kleinen schnuckeligen Angeln oben und unten. Die Belastung an der oberen Angel scheint dabei besonders groß zu sein. Jedenfalls sind von dem 4 mm Stiftlein nach etwa 10 Jahren nur noch etwa 3 mm übrig. Die Tür senkt sich entsprechend ab. Als Folge schließt sie immer schwieriger und beschädigt mit dem Klemmstift irgendwann die Schnäpper des Türschließmechanismus.

Bild 1 zeigt das etwas lächerlich wirkende verschlissene Stiftlein. Der Stift hat einen kleinen Durchmesser (4 mm) und ist von zu weichem Material gemessen an dem nicht unerheblichen Gewicht einer Backofen-Tür. Letztere besteht immerhin aus Glas und ist knapp 60 cm breit. Die Kontakt- (= Reib-) Fläche von Tür zu Stift beträgt nicht einmal 3 mm. Anstatt den Gaggenau-Ersatzteilservice zu bemühen, sinnt man als qualitätsbewußter Tandemfahrer natürlich auf eine solide Reparatur möglichst mit Verbesserung gegenüber dem Urzustand. Die Zutaten für eine solche Reparatur sucht man sich natürlich im vertrauten Fahrradbereich. Also, welche Assoziation liegt nahe bei Betrachtung des Stiftleins? Richtig: der Stift mit Sitzfläche erinnert an den Bolzen und die Lasche einer Fahrradkette.

Bild 1 Stiflein der Backofen-Tür und Kettenteil einer Wippermann Blaustern

In den meisten Fällen beträgt der Bolzendurchmesser von Fahrradketten (egal ob 1/8", 3/32" oder 5/64") um 3.55 mm. Eine Wippermann Blaustern hat jedoch Bolzen mit 4 mm Durchmesser. Es handelt sich hierbei um eine klassische 'breite' (= 1/8") Kette von gehobener Qualität. Letztere äußert sich unter anderem darin, daß die Bolzen recht gut gehärtet sind und eben den größeren Durchmesser aufweisen. Es hat sich wieder mal rentiert, die

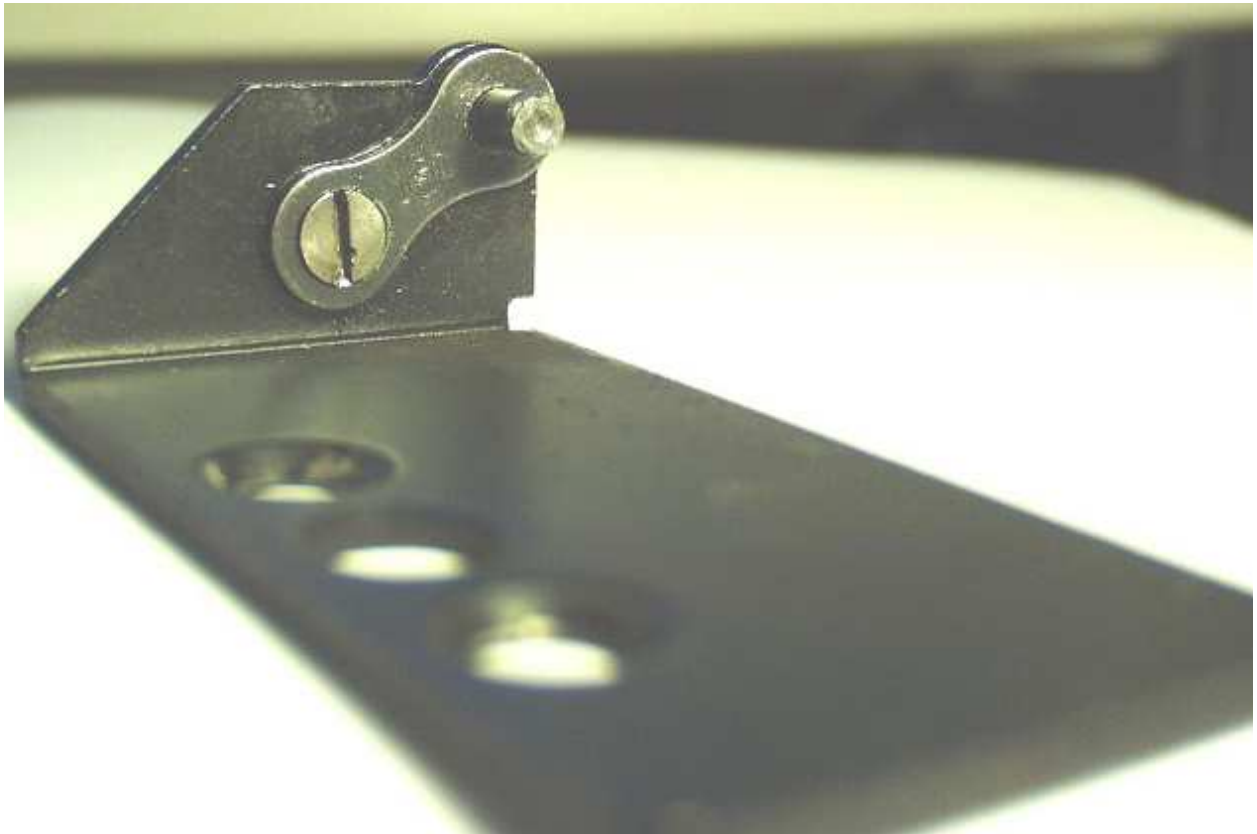
Bild 2 zeigt, wie nach erfolgreicher Reparatur der Bolzen im Befestigungswinkel der Tür sitzt. Die Reparatur gelingt mit folgenden Arbeitsschritten (siehe Bild 3 und Bild 4):

Bild 2 Die neue Türangel am Türbefestigungswinkel

- Der Originalstift ist in den Türbefestigungswinkel eingienietet. Er läßt sich leicht entfernen durch Anbohren des vernieteten Endes und Herauskickern des Stiftes z.B. mit einem Durchschlag.
- Das verbleibende Loch hat etwa 3 mm Durchmesser. Es wird auf 4 mm ausgebohrt.
- In 12.7 mm (= 1/2" = Bolzenabstand) Abstand wird ein 3 mm Gewinde in den Türbefestigungswinkel geschnitten.
- Mit dem Nietendrucker wird ein Glied der Wippermann Blaustern Kette so zerlegt, daß ein Bolzen mit Lasche verbleibt.
- Die Lasche wird an der Stelle des fehlenden Bolzens angesenkt, so daß der Kopf einer M3 Senkkopfschraube gut in der Versenkung verschwindet. Das Ansenken bereitet keine besonderen Schwierigkeiten, da die Lasche nicht so hart ist.

- Die Lasche wird als nächstes mit einer M3-Senkkopfschraube in den Türbefestigungswinkel geschraubt. Dabei muß der Bolzen genau über dem gegenüberliegenden 4 mm Loch zu liegen kommen.
Die Schraube steht je nach Länge nach dem Eindrehen auf der anderen Seite des Türbefestigungswinkels über.
- Mit dem Nietendrücker (oder dem Schraubstock) wird nun der Bolzen soweit in und durch den Türbefestigungswinkel geschoben, daß die gewünschte Bolzenlänge von etwa 6 bis 6.5 mm als Türangel stehen bleibt.
- Die auf der anderen Seite überstehenden Teile des Bolzens und der M3-Schraube werden mit der Bügelsäge abgesägt bzw. mit dem Bandschleifer abgeschliffen. Während sich die Schraube in einem ersten Schritt noch gut mit der Bügelsäge kürzen läßt, ist dies bei dem Bolzen der Wippermann Blaustern (im Gegensatz zu anderen Kettentypen) kaum mehr möglich.

Die Tür wird mit dem reparierten Türbefestigungswinkel eingeschraubt und bewegt sich wieder wie gewünscht.

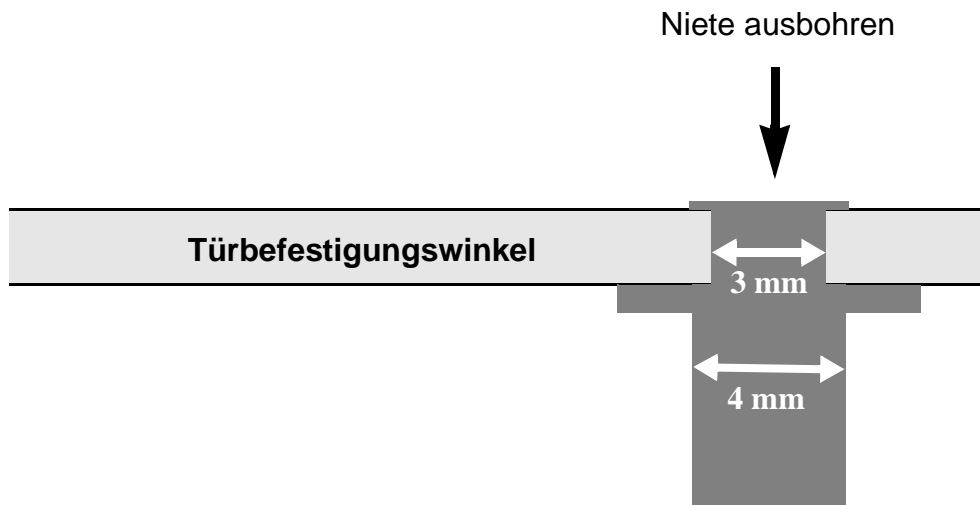
Bild 3 Original-Stift im Türbefestigungswinkel

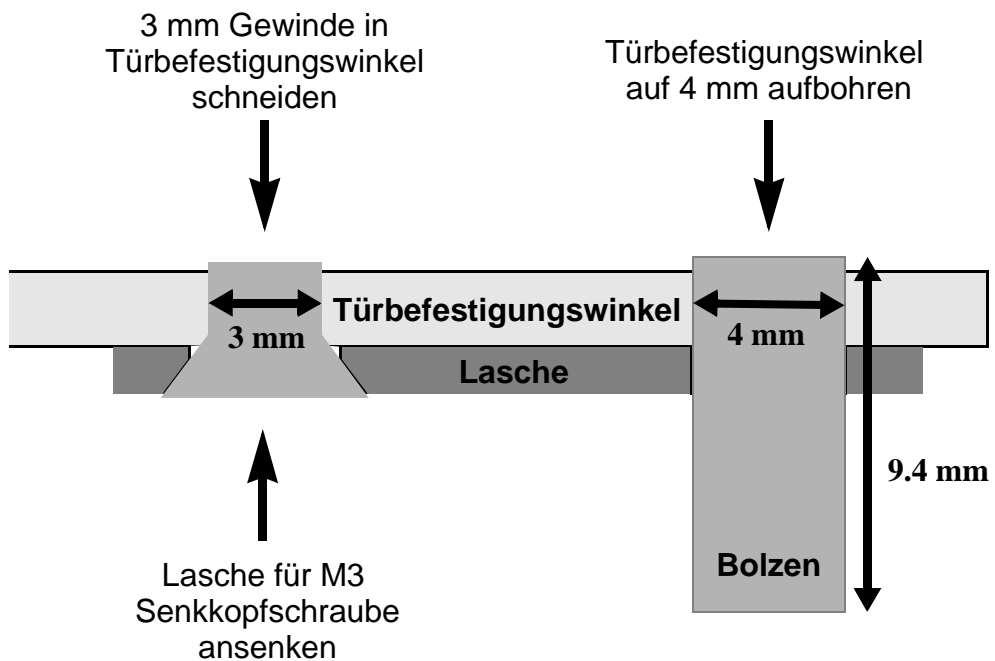
Bild 4 Kettenbolzen im Türbefestigungswinkel
